Developing additive manufacturing technology for burner repair.

Аддитивное наращивание при ремонте горелок камер сгорания ГТУ

Олов Андрессон, Хакан Бродин, Андреас Грайчен, Владимир Навроцкий – Siemens Industrial Turbomachinery AB

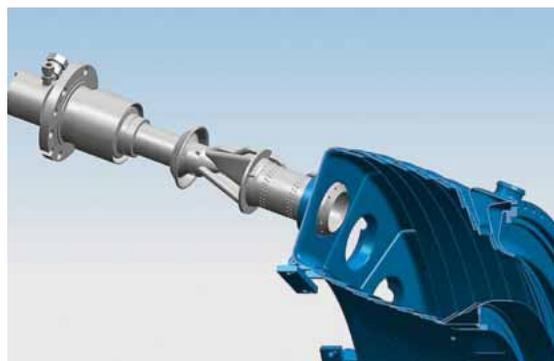
➤ **Рис. 1. Стандартная компоновка горелки и КС**

Газовая турбина SGT-800, выведенная на рынок в 1998 г., имеет на данный момент мощность 54 МВт, КПД в простом цикле 39,1 %. Уровень эмиссии NO_x и CO составляет, соответственно, менее 15 и 5 ppm при работе на газообразном топливе. SGT-700, созданная в 2002 г., представляет собой модификацию газовой турбины SGT-600. В ней используются технологии горения, отработанные в составе SGT-800. Обе ГТУ имеют кольцевую камеру сгорания, которая у SGT-800 оснащена 30 горелками, а у SGT-700 – 18 горелками. Конструкция горелок у данных газовых турбин очень похожа, но не идентична. На рис. 1 представлена стандартная компоновка камеры сгорания и горелки.

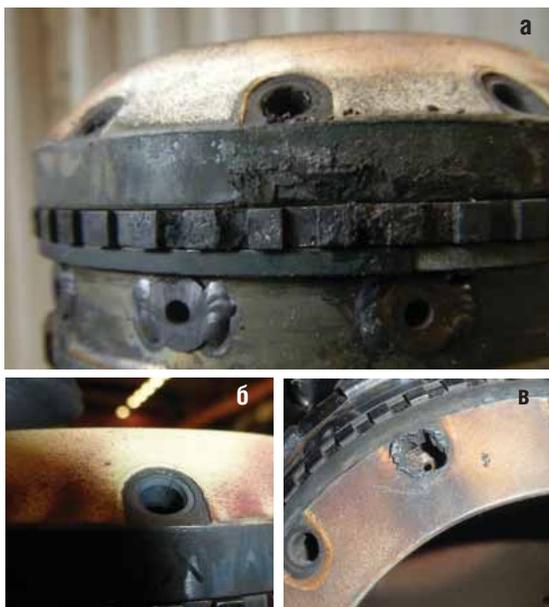
Фото 1. Типичные повреждения периферийной части:
а) отложение нагара;
б) растрескивание направляющего отверстия;
в) коррозия отверстия

Периферийные части горелок газовых турбин SGT-800 и SGT-700 изготовлены из жаропрочного материала Hastelloy X с термобарьерным покрытием (ТВС), остальные части горелок изготовлены из нержавеющей стали. В процессе эксплуатации горелки подвержены растрескиванию в связи с малоцикловой усталостью, а также образованию трещин, исходящих от направляющих отверстий для подачи пилотного газа.

факела пламени к горелке и в результате приводит к прогару и окислению горелки. Типичные повреждения периферийной части показаны на *фото 1*.

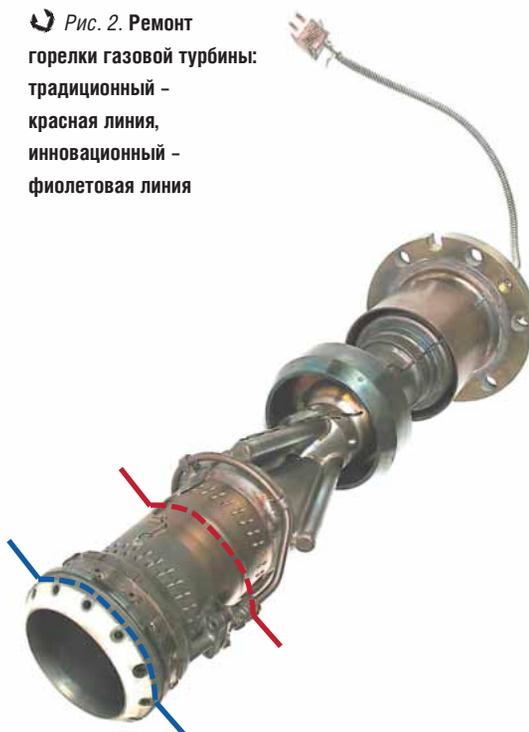
Рис. 2. Ремонт горелки газовой турбины: традиционный – красная линия, инновационный – фиолетовая линия

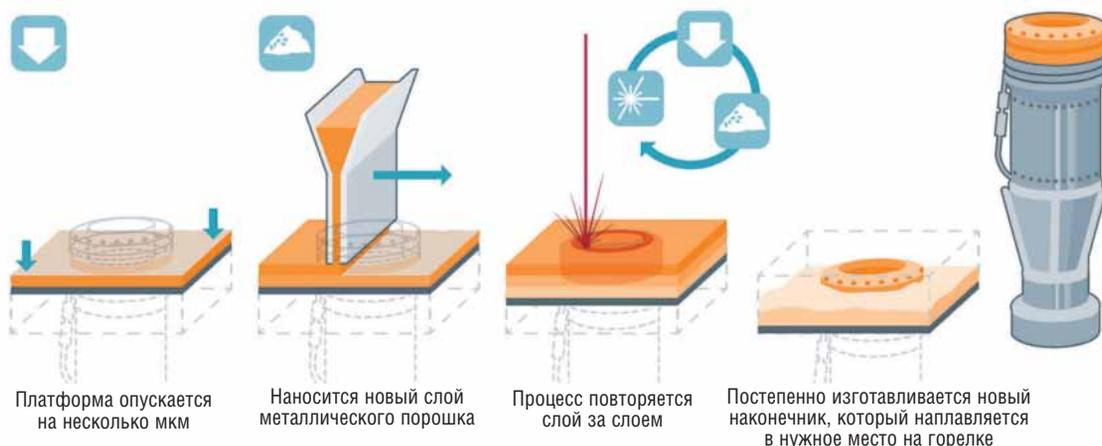
Рис. 3. Изготовление периферийной части с помощью технологии АН на корпусе горелки

Для ремонта горелок с использованием технологии аддитивного наращивания были разработаны дополнительные процессы/технологии, включающие: а) контроль качества изделия; б) хранение и обработку порошка, а также его повторное использование; в) контроль и квалификацию технологических процессов и материалов; г) расчет механической прочности изделия. Схема производственного процесса представлена на *рис. 3*.

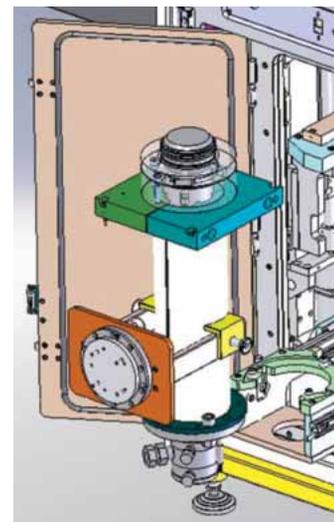
Рис. 4. Конструкция установки АН с новой конфигурацией осей z и модернизированной рабочей камерой

Для возможности размещения горелки в рабочей камере установка M280 была реконструирована. Необходимо было разработать уникальную оснастку, чтобы обеспечить удобство оператору при загрузке/разгрузке горелки из установки. Проведенная реконструкция обеспечила более удобную работу с порошком, а также оптимальное распределение потоков газа в рабочей камере (рис. 4).

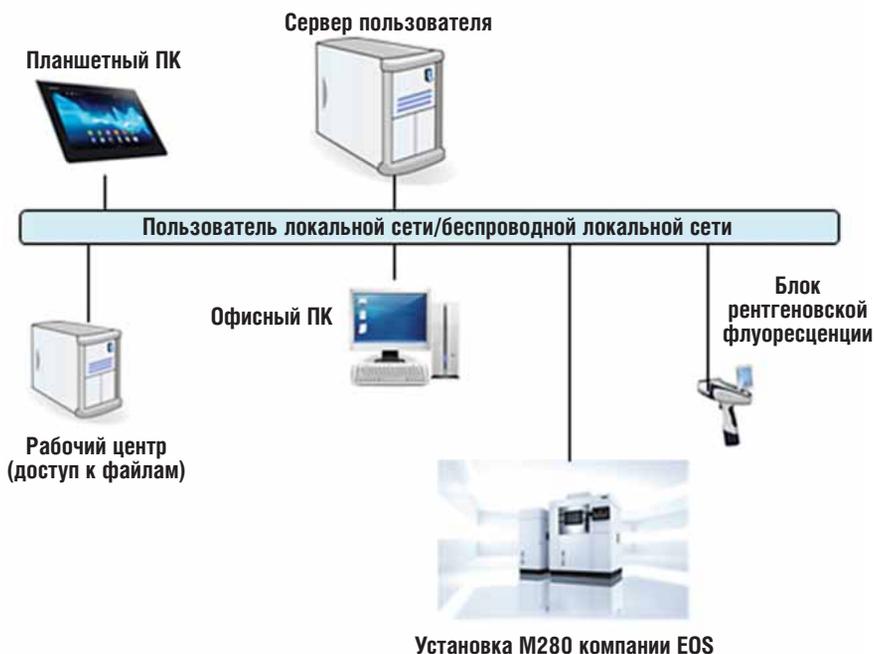
Рис. 5. Архитектура системы MES и ее аппаратная часть, специально адаптированная для процессов ремонта с использованием технологии АН

Данный вопрос включает, в частности, и изменения, внесенные в последний момент. Решением проблемы стала разработка и внедрение автоматизированной системы управления производственными процессами (MES). Причем данная система должна быть реализована на базе последних стандартов архитектуры системы программного обеспечения Simatic IT «Unified Architecture (UA)» компании Siemens (рис. 5).

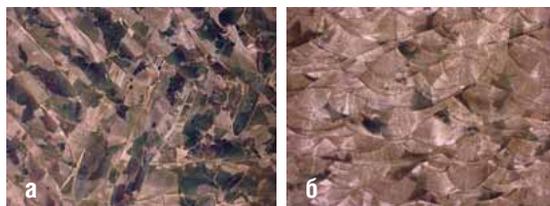
Фото 2.

Микроструктура материала Hastelloy X, изготовленного путем лазерного плавления в заранее сформированном слое: а) разрез вдоль платформы основания; б) разрез в направлении наращивания

Материал, полученный с использованием технологии АН, имеет очень мелкозернистую структуру, с включением столбчатых зерен как и при отливке (фото 2). Разница заключается в том, что столбчатые зёрна в материале, изготовленном путем лазерного плавления в зара-

нее сформированном слое, точно ориентированы в направлении наращивания. Это объясняется тем, что процесс охлаждения материала идет только в одном направлении к подложке, которая является теплопоглощающим объектом.

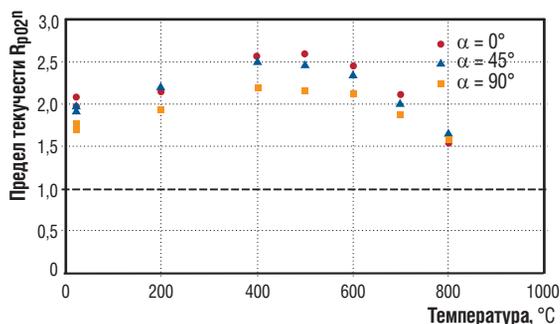
Рис. 6. Предел текучести материала в зависимости от температуры

На рис. 6 показан предел текучести материала в зависимости от температуры, а на рис. 7 – предел прочности на растяжение. Параметры ползучести материала при повышении температуры даны на рис. 8.

Очевидно, что мелкозернистая микроструктура дает преимущество по прочности материала в соответствии с законом Холла–Петча. Снижение предела ползучести у материалов АН также можно объяснить с точки зрения микроструктуры, поскольку достаточные границы зерен способствуют процессу ползучести Кобла.

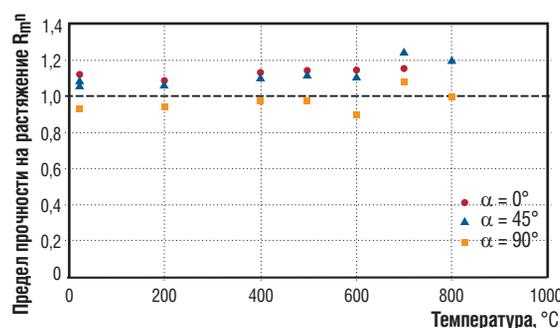
Рис. 7. Предел прочности материала на растяжение в зависимости от температуры

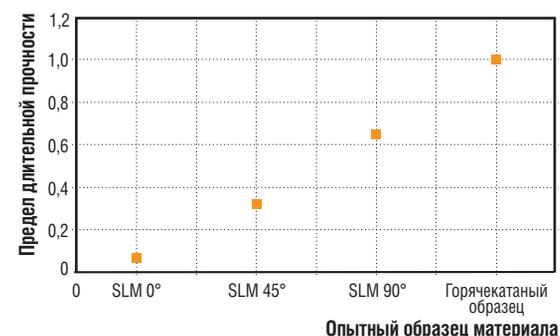
Рис. 8. Предел длительной прочности материала

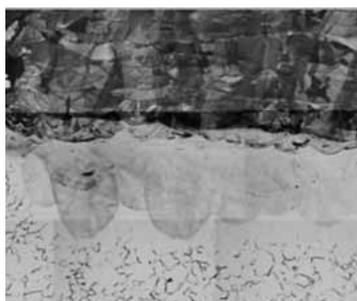
Фото 4. Светооптический микрофото-снимок пограничной зоны наконечника горелки

Показано, что стыковочный слой является однородным, без трещин или пористости, если базовый материал чистый (без примесей), без больших вкраплений или отложений. Типичная микроструктура стыковочного слоя показана на *фото 4*, где четко видна переходная зона от нержавеющей стали к суперсплаву. Ширина зоны – 150 мкм, на ней отсутствуют трещины или аномальная пористость.

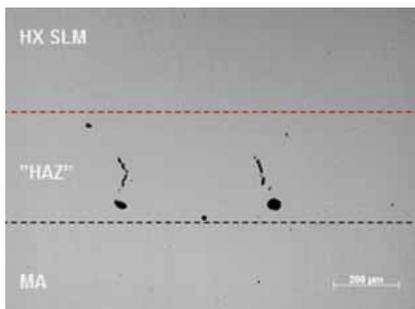
Фото 5. Дефекты в базовом материале, смежном с пограничным слоем, образовавшиеся в связи с переплавкой сульфида марганца

В сталях всегда содержится определенное количество марганца для минимизации негативного влияния серы на пластичность материала. Добавление в состав марганца приводит к образованию его сульфида. Такие вкрапления, обычно размером 100 мкм, влияют на качество процесса наращивания, если они присутствуют в слое переплавленного базового материала, смежном со стыковочным слоем, который содержит сталь или материалы на основе никеля. Образующиеся в результате дефекты показаны на *фото 5*. Такой тип дефекта не оказывает негативного влияния в силу комбинации таких факторов, как температура, механические нагрузки и форма дефекта. Это было подтверждено результатами анализа отремонтированных горелок после 20 000 часов эксплуатации.

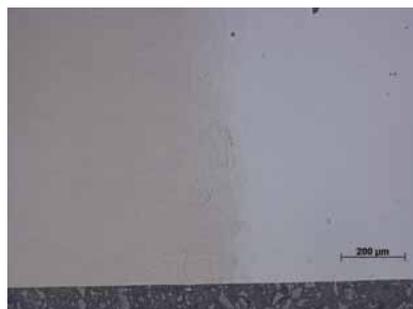
Фото 6. Испытание пограничной зоны между материалом SLM и базовым материалом: испытываемые образцы с образованием трещин

Свойства материала стыковочного слоя были определены по результатам испытаний на растяжение и ресурсных испытаний. Испытание на ползучесть материала стыковочного слоя не проводилось, так как температура переноса материала значительно ниже температуры, которая вызывает его ползучесть. Для механических испытаний использовались гибридные тестовые образцы, которые содержали и базовый материал (сталь), и суперсплав. Стыковочная зона располагалась по центру всей длины испытываемой части для проведения испытаний на растяжение и ресурс. Стандартное размещение усталостной зоны после данных испытаний показано на *фото 6*.

Результаты испытаний на растяжение и на малоцикловую усталость показали, что наиболее слабым звеном является базовый материал (сталь). Разрушение при растяжении обычно происходило на расстоянии 8...12 мм от стыковочной зоны в базовом материале. Соответственно, сама стыковочная зона не создавала каких-либо проблем, за исключением некоторых дефектов в базовом материале.

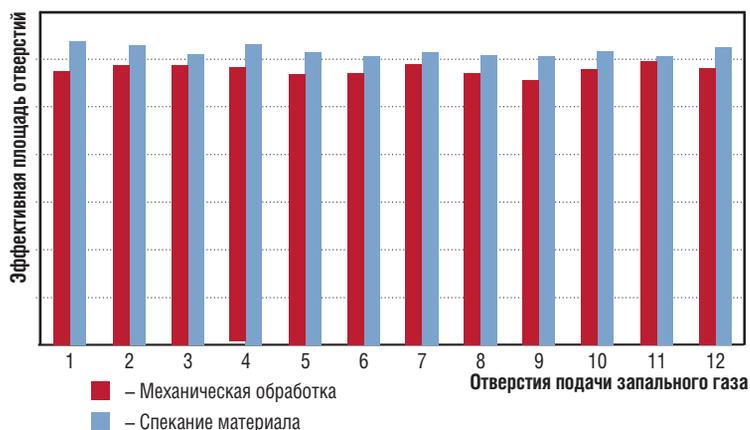
Рис. 9. Сечение потока для отверстий, выполненных механической обработкой и спеканием материала, почти полностью идентично

меров отверстий, чтобы расход подаваемого пилотного газа не снижался по сравнению с оригинальными горелками (рис. 9).

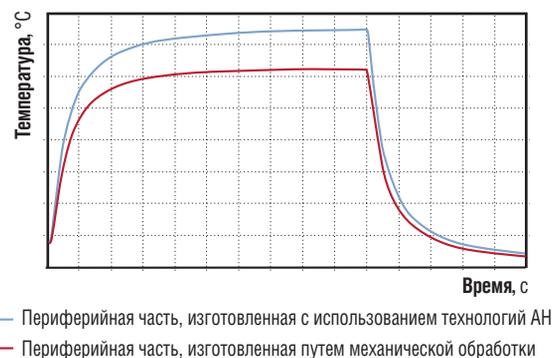
Рис. 10. Результаты испытаний процессов теплообмена в периферийной части горелки

Еще одной важной задачей было определение коэффициента теплопередачи шероховатых поверхностей внутренних каналов горелки, так как он существенно влияет на температуру материала горелки при пуске и останове. Как указано ранее, горелка подвержена мало-

цикловой усталости, главной причиной чему являются напряжения, возникающие при ее неравномерном нагреве. Поверхность горелки нагревается горячими газами и тепловым излучением от факела, а внутренние каналы охлаждаются топливовоздушной смесью. Чтобы рассчитать циклическую долговечность горелки, важно было определить граничные условия в данной зоне. Результаты испытаний процессов теплообмена показаны на рис. 10.

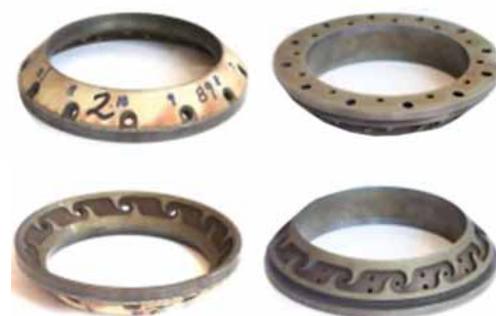
Фото 7. Зона периферийной части горелки, исследуемая методом неразрушающего контроля

Здесь все полученные горелки были подвержены неразрушающему, а часть из них – и разрушающему контролю и изучению. На первом этапе проведены испытания с использованием ультразвукового метода (иммерсионный метод ультразвукового контроля) и проникающим методом (рентгеновская флуоресценция). Исследуемые зоны периферийной части горелки показаны на фото 7.
