Восстановление компонентов горячего тракта в сервисном центре СТГТ

Н. А. Аржакин, Е. В. Черников, М. Л. Зубков – ООО «Сименс Технологии Газовых Турбин»

Refurbishment of hot gas path components in the Service Center of Siemens Gas Turbine Technologies.

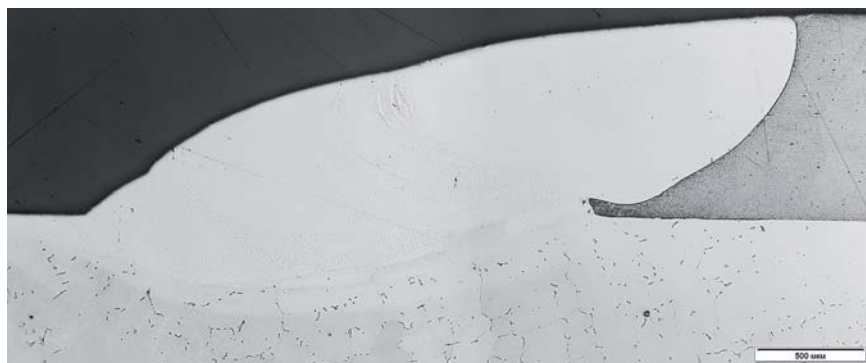
📷 Фото 3. Сварной шов, выполненный ручной дуговой сваркой неплавящимся электродом в среде защитных газов

Для восстановления геометрической формы изделий и ремонта глубоких трещин в СТГТ применяется ручная дуговая сварка неплавящимся электродом в среде защитных газов (фото 3). Метод нашел широкое применение прежде всего за счет своей универсальности и гибкости в работе. Аргонодуговая сварка не требует долговременной настройки или программирования оборудования, технология и расходные материалы доступны.
